# Ajustes energéticos USB

## Problemas de la cámara

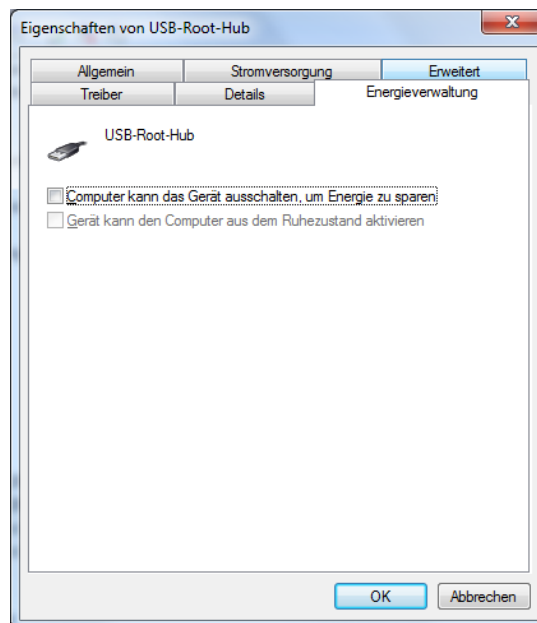
Con el botón derecho del ratón, seleccione en «Propiedades» la administración del hub. Navegue hasta la pestaña «Administración de energía».

Asegúrese de que está desactivada, es decir, de que no está seleccionada la casilla «Ordenador puede apagar el dispositivo para ahorrar energía».
