Ustawienia zasilania USB

Problemy z kamerą

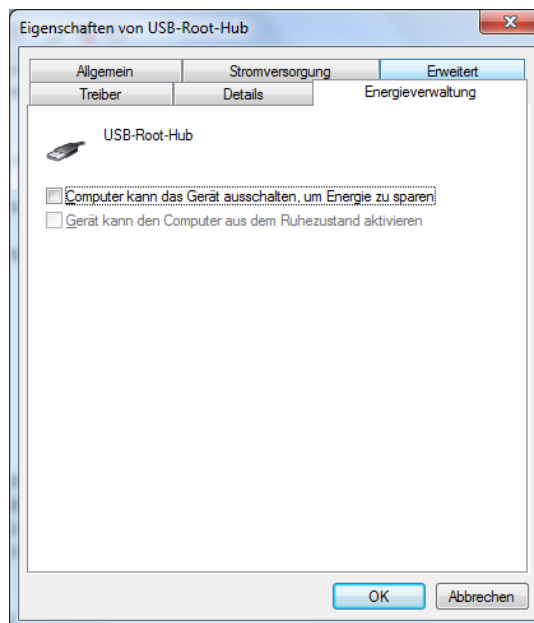
Prawym przyciskiem myszy wybierz Właściwości zarządzania hubami. Stąd przejdź do zakładki Zarządzanie energią.

Upewnij się, że opcja „Komputer może wyłączyć urządzenie, żeby zaoszczędzić energię“ nie jest zaznaczona, czyli funkcja ta jest wyłączona.

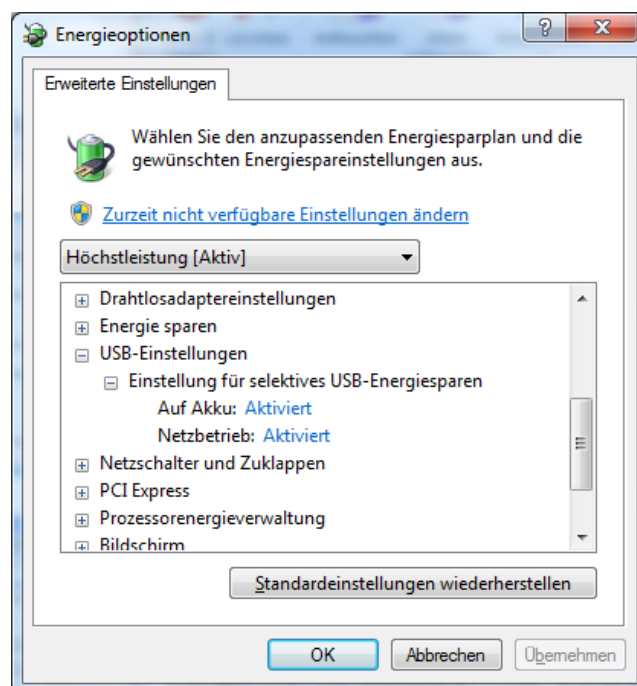
Przejdź w dół do ustawień USB i rozwiń drzewko. Upewnij się, czy ustawienia selektywnego oszczędzania energii USB są wyłączone. Należałoby zatem wprowadzić zmiany również w poniższym oknie.
