Paramètres énergétiques de l'USB

Problèmes de la caméra

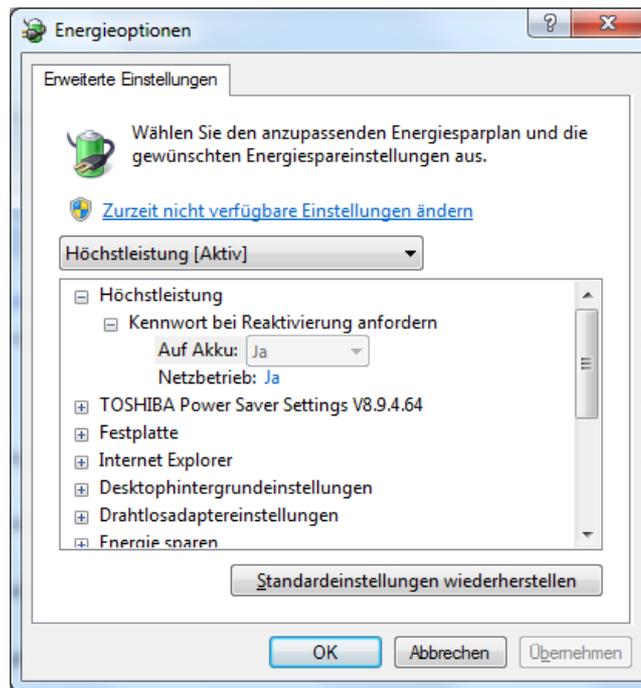
Naviguez alors sur « Modifier paramètres énergétiques avancés ».
