# USB güç ayarları

## Kamera sorunları

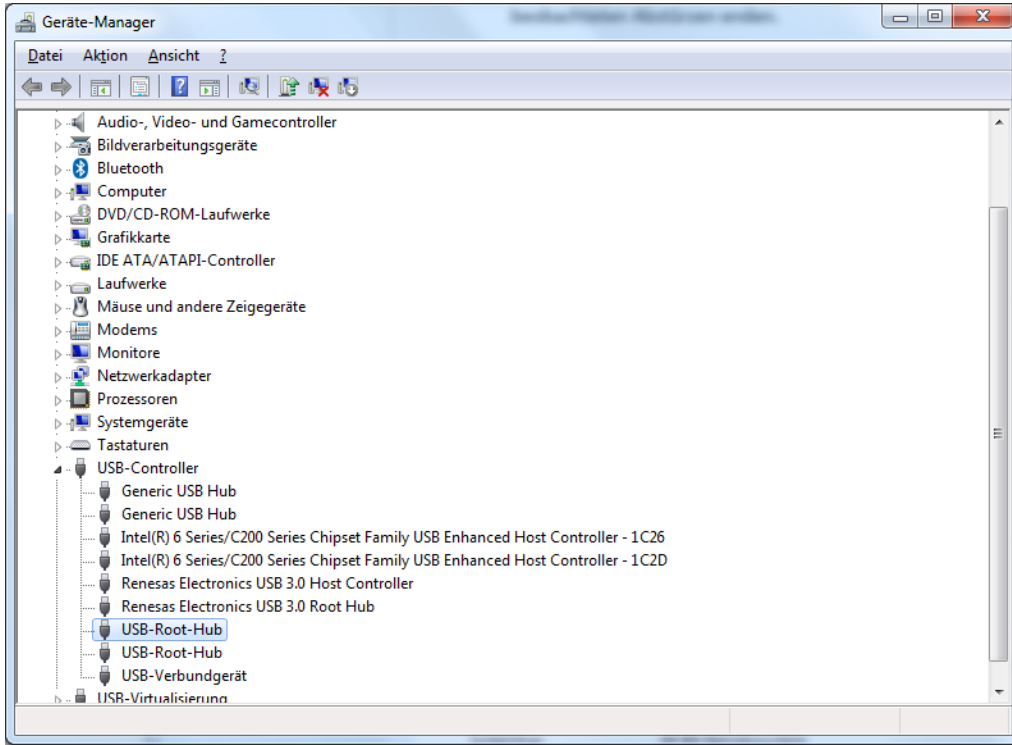
Cihaz yöneticisini açın ve USB-Root strokunu seçin.

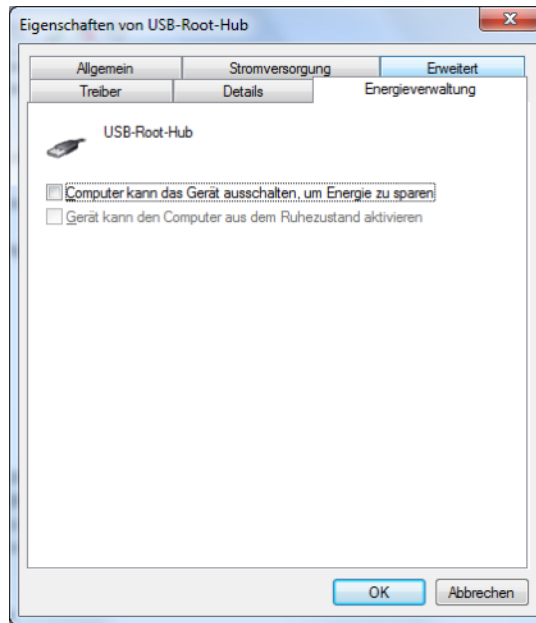
Fare ile sağ tıklayarak ve "Özellikler" ile strok yönetimini seçin. Oradan "Enerji yönetimi" sekmesine gidin.

"Bilgisayar enerji tasarrufu için cihazı kapatabilir" seçeneğinin yanındaki kutucuğun işaretli olmadığından emin olun, yani bu işlevi devre dışı bırakın.

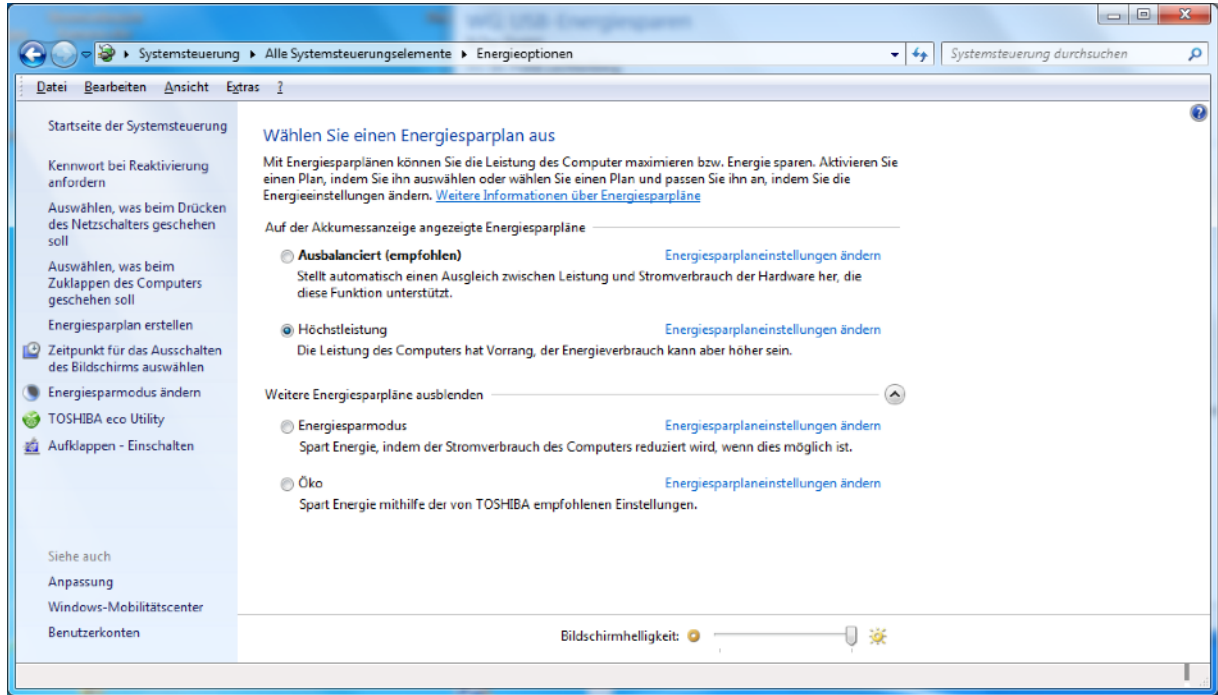
Sistem kontrolünde “Tüm kontrol elemanları” sekmesi üzerinden güç opsiyonunu seçin.

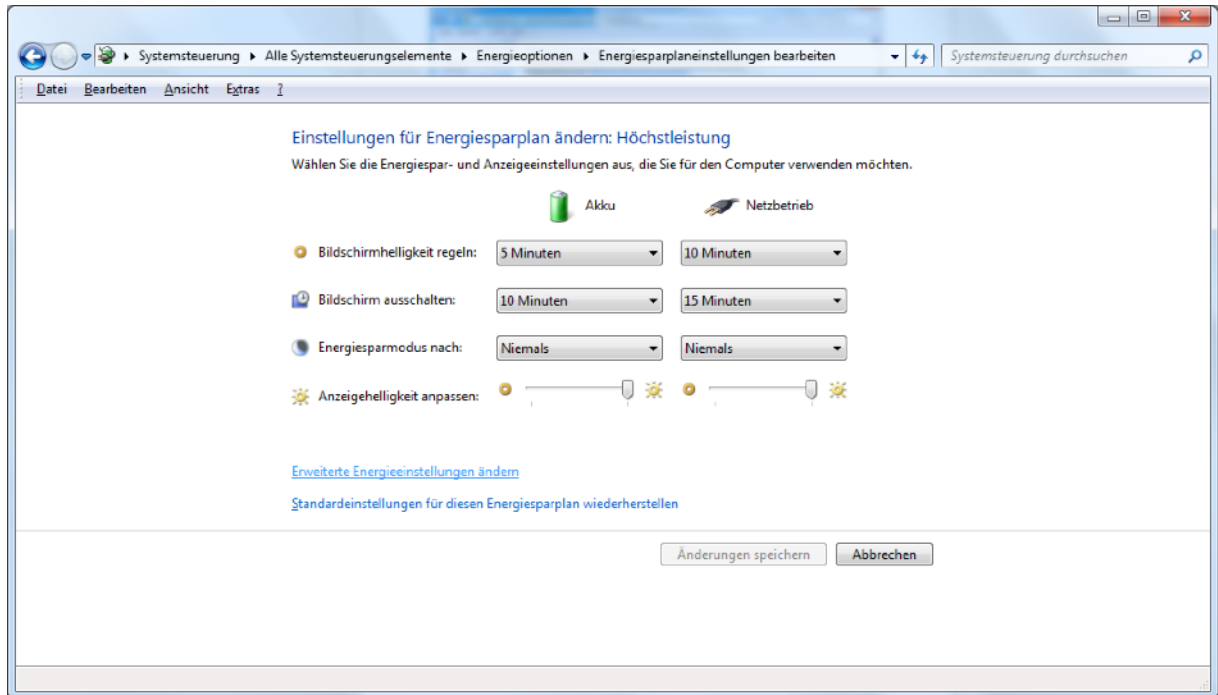
Seçmiş olduğunuz güç tasarrufu planı için “Güç tasarrufu planı ayarlarını değiştir” işlevini tıklayın.

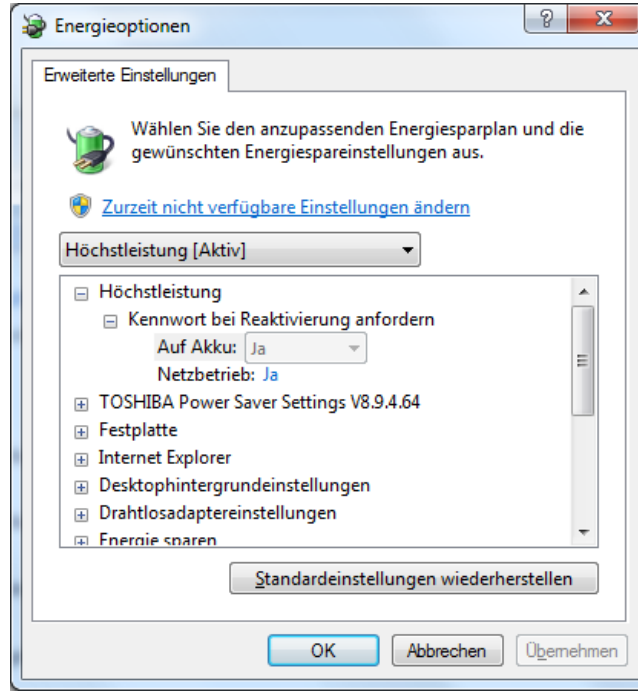
Buradan “Gelişmiş güç ayarlarını değiştir” e gidin.

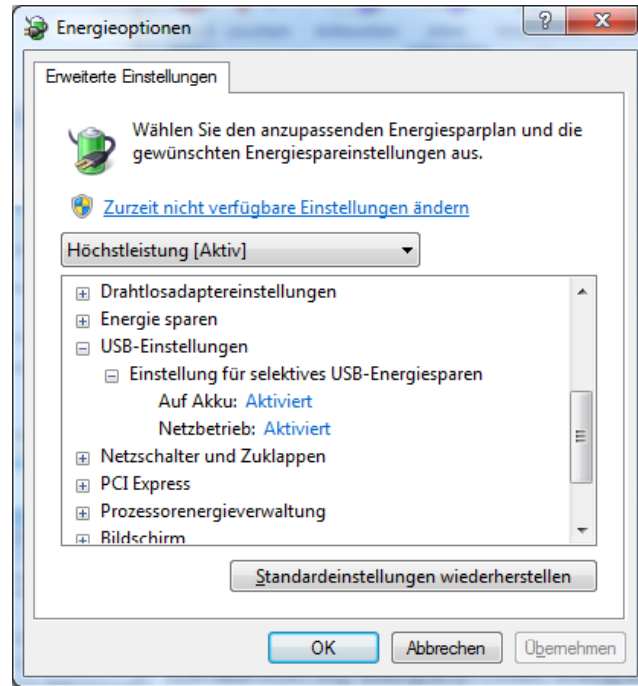
Aşağı doğru USB ayarlarına gidin ve bunun için ağacı açın. Seçmeli USB güç tasarrufu ayarlarının devre dışı bırakıldığından emin olun. Aşağıdaki resimde değişiklikler yapmanız gerekecektir.
